# linea7 7021

## BESCHAFFENHEIT, ART UND FARBE

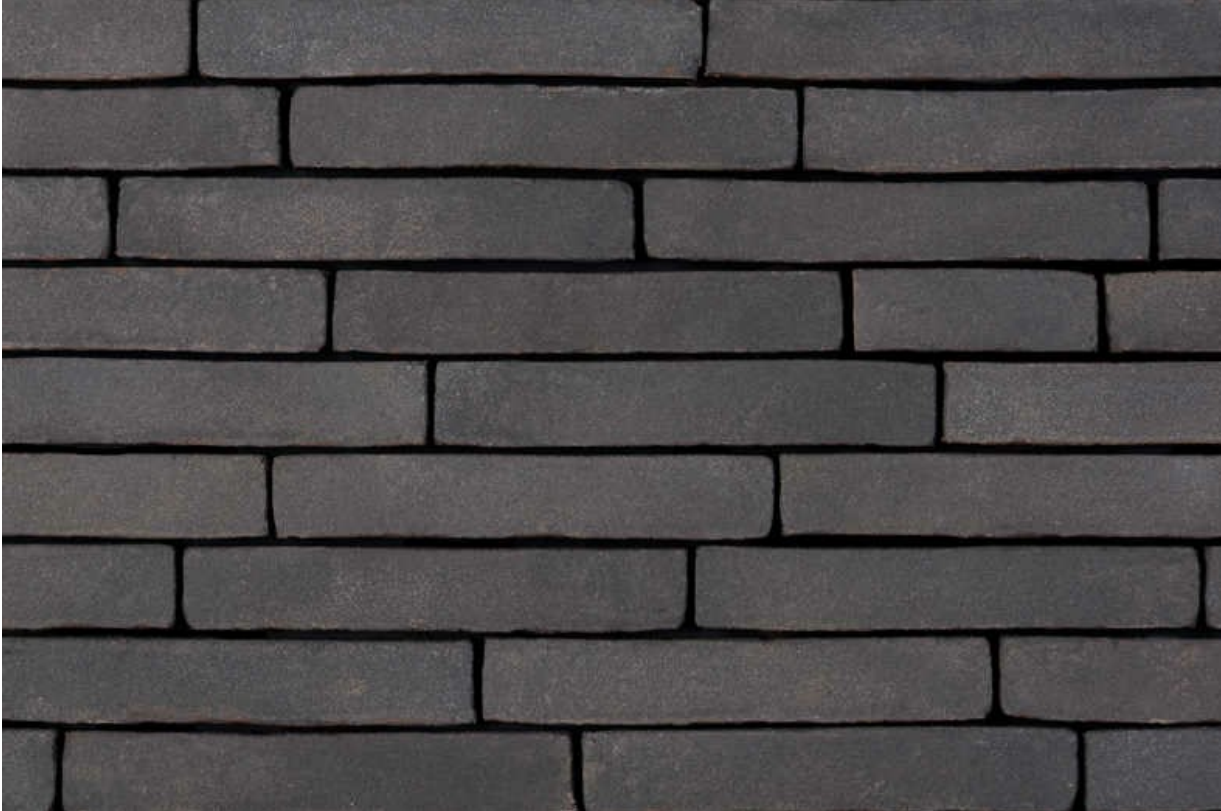
## Produktfoto

Das dekorative Mauerwerk (Innen- und/oder Außenverkleidung) wird mit einem vollen besandeten Formbackstein ohne Maserung mit gleichmäßiger Struktur hochgezogen. Die Farbe ist Anthrazit-Braun bis in der Masse.
