BESCHAFFENHEIT, ART UND FARBE

Brick S

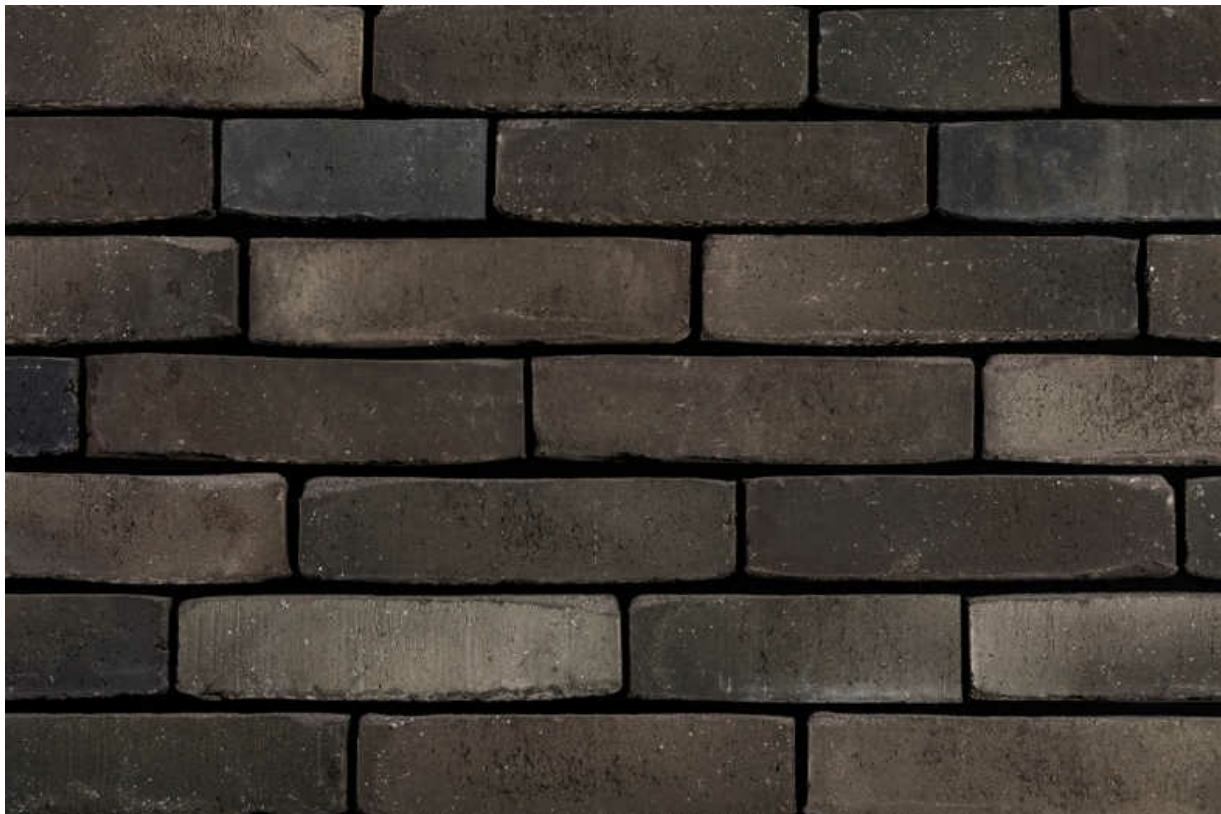
Produktfoto

Das dekorative Mauerwerk (Innen- und/oder Außenverkleidung) wird mit einem vollen unbesandeten Formbackstein ohne Maserung mit Struktur hochgezogen. Durch die natürliche Reduktion mit Steinkohle und natürlichen Mineralien können einige Verblender ein leicht unregelmäßiges Feldbrandaussehen haben. Einige Sichtseiten des Steins enthalten auch Steinkohlereste und Spuren des manuellen Ansatzes. Die Farbe ist Bordeaux-Braun-Grau in der Masse und stark nuanciert von Grau-Braun bis Schwarz-Braun mit hellen grün-grauen Akzenten.
