BESCHAFFENHEIT, ART UND FARBE

Brick W

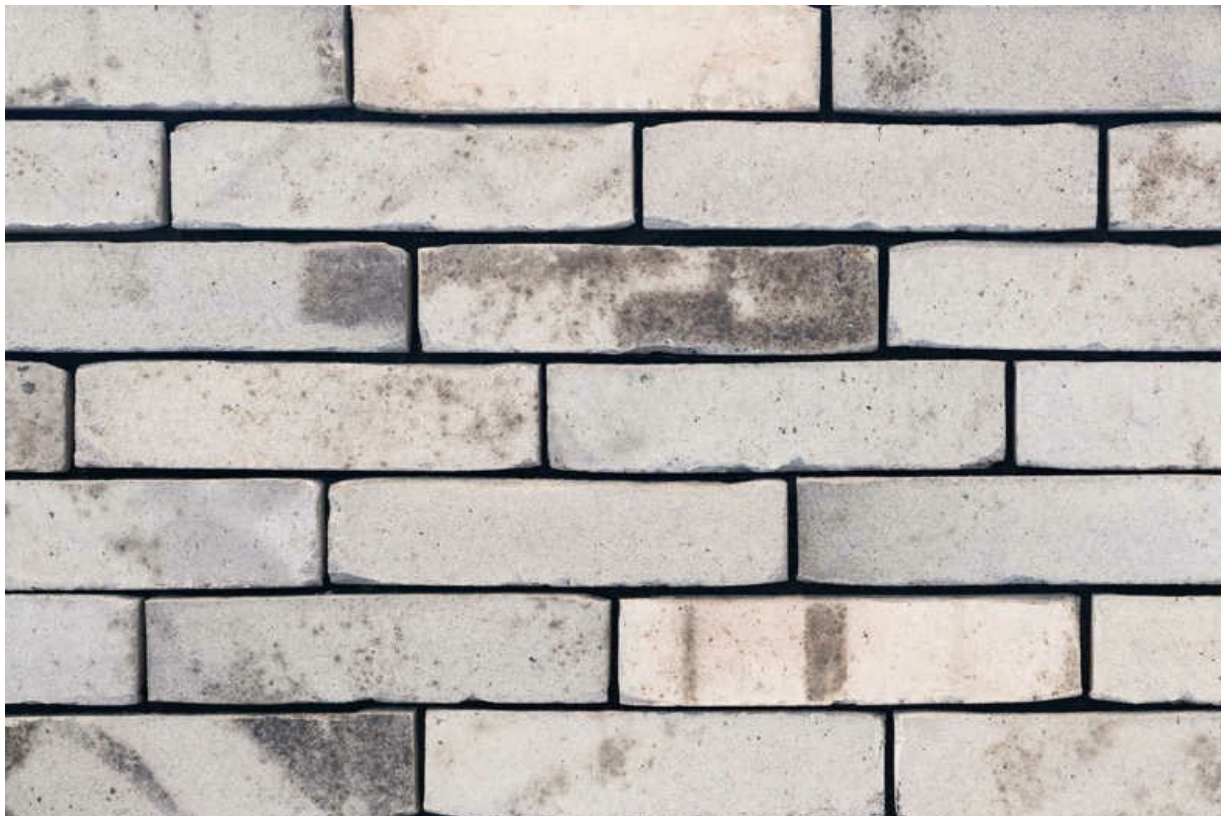
Produktfoto

Das dekorative Mauerwerk (Innen- und/oder Außenverkleidung) wird mit einem vollen unbesandeten Formbackstein ohne Maserung mit Struktur hochgezogen. Durch die natürliche Reduktion mit Steinkohle und natürlichen Mineralien können einige Verblender ein leicht unregelmäßiges Feldbrandaussehen haben. Einige Sichtseiten des Steins enthalten auch Steinkohlereste und Spuren des manuellen Ansatzes. Die Farbe ist Hellgrau in der Masse mit beige Akzenten.
