Veldbrand Rot

BESCHAFFENHEIT, ART UND FARBE

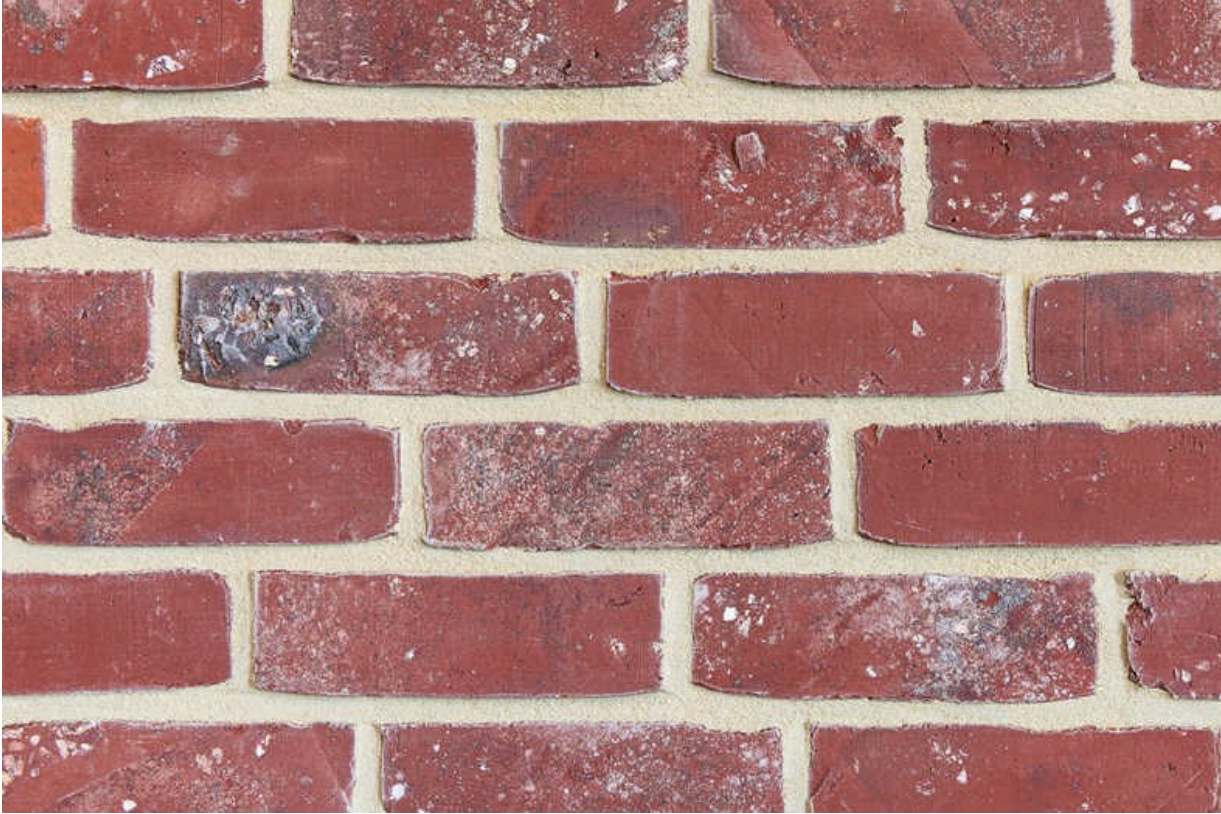
Produktfoto

Veldbrand Rot

Das dekorative Mauerwerk (Innen- und/oder Außenverkleidung) wird mit einem vollen unbesandeten Formbackstein ohne Maserung mit Struktur hochgezogen. Durch die natürliche Reduktion mit Steinkohle und natürlichen Mineralien können einige Verblender ein leicht unregelmäßiges Feldbrandaussehen haben. Einige Sichtseiten des Steins enthalten auch Steinkohlereste und Spuren des manuellen Ansatzes. Die Farbe ist ein helles Rot bis in die Masse rein und hat eine starke rote, rot-braune bis rot-blaue Nuance.
