linea 7035

VANDE MOORTEI
VERBLENDER · RIEMCHEN · PFLASTERKLINKE

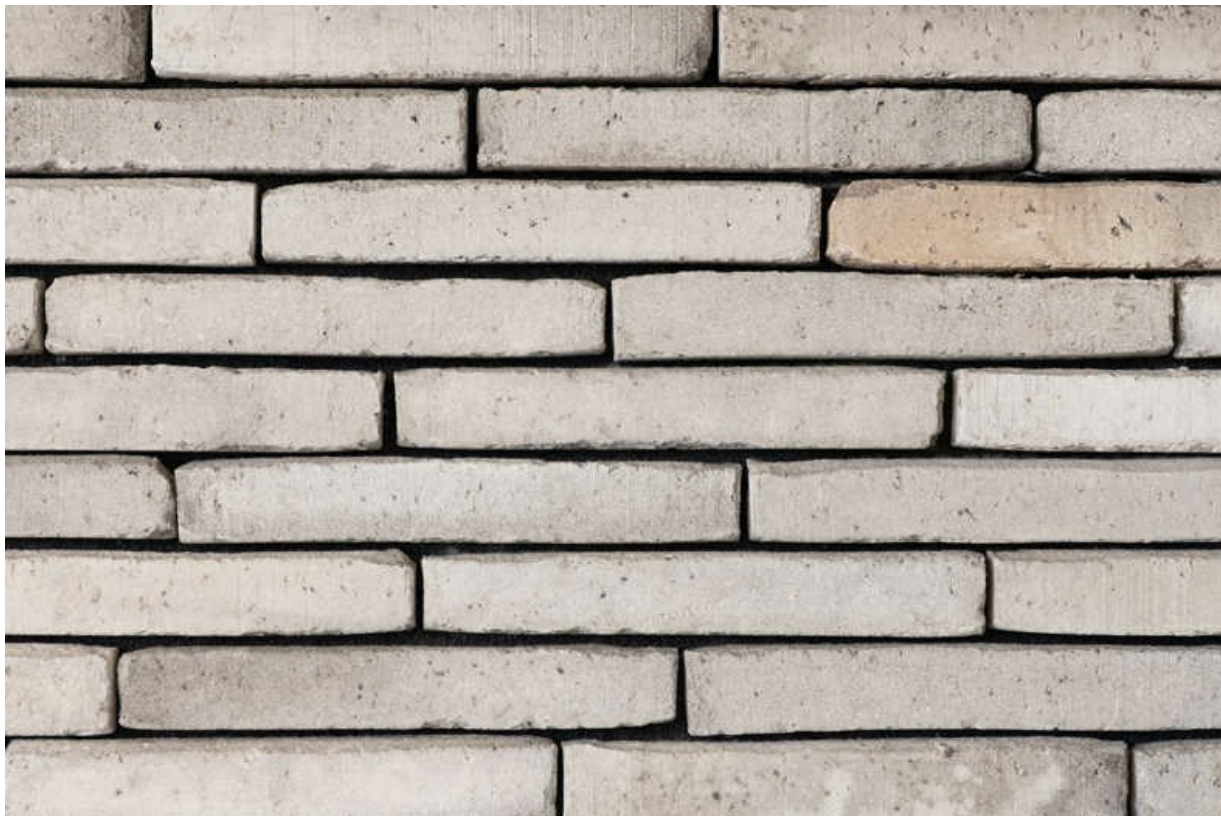
Produktfoto

Das dekorative Mauerwerk (Innen- und/oder Außenverkleidung) wird mit einem vollen unbesandeten Formbackstein ohne Maserung mit Struktur hochgezogen. Durch die natürliche Reduktion mit Steinkohle und natürlichen Mineralien können einige Verblender ein leicht unregelmäßiges Feldbrandaussehen haben. Einige Sichtseiten des Steins enthalten auch Steinkohlereste und Spuren des manuellen Ansatzes. Die Farbe ist in der Masse hellgrau nuanciert mit beige Akzenten.
