linea 9001

BESCHAFFENHEIT, ART UND FARBE

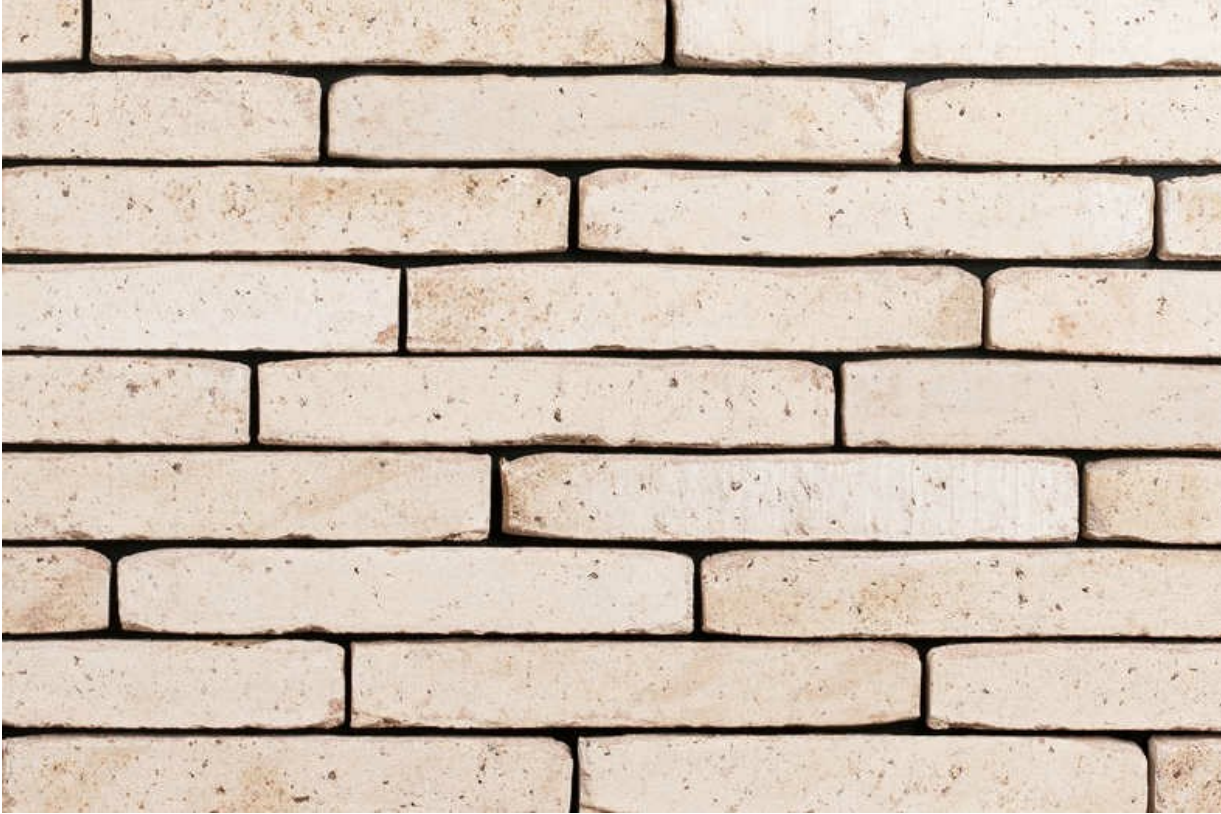
Produktfoto

Das dekorative Mauerwerk (Innen- und/oder Außenverkleidung) wird mit einem vollen unbesandeten Formbackstein ohne Maserung mit Struktur hochgezogen. Durch die natürliche Reduktion mit Steinkohle und natürlichen Mineralien können einige Verblender ein leicht unregelmäßiges Feldbrandaussehen haben. Einige Sichtseiten des Steins enthalten auch Steinkohlereste und Spuren des manuellen Ansatzes. Die Farbe ist in der Masse Beige - Cremeweiß nuanciert.
