linea7 8012

BESCHAFFENHEIT, ART UND FARBE

VANDE MOORTEI
VERBLENDER · RIEMCHEN · PFLASTERKLINKE

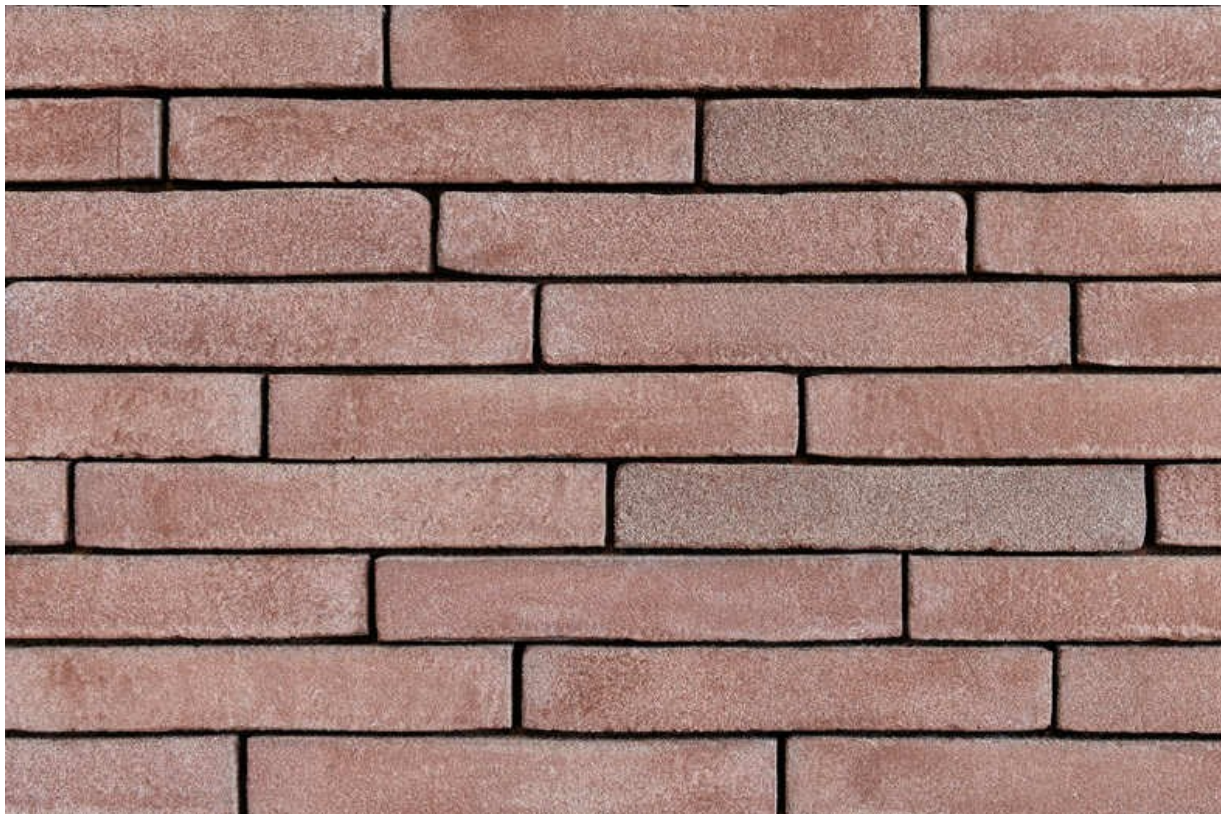
Produktfoto

Das dekorative Mauerwerk (Innen- und/oder Außenverkleidung) wird mit einem vollen besandeten Formbackstein ohne Maserung mit gleichmäßiger Struktur hochgezogen. Die Farbe ist Rot-Violett bis in die Masse.

Dieses vollständig natürliche Produkt besteht aus alluvialem Ton aus dem Quartär aus dem Scheldebecken. Der Stein wird in einer besandeten Form durch Einbringen eines Klumpens Ton geformt und bei mindestens 1150 °C gebacken. Der Verblender ist ein voller Formbackstein mit einer geringen Struktur. Er ist frei von Kalk und anderen Einschlüssen und weist mindestens einen Läufer und einen Kopf auf, die frei von Rissen oder anderen äußeren Merkmalen sind, die das allgemeine Erscheinungsbild des Mauerwerks beeinträchtigen.
