# N10 Brick S

**VANDE MOORTEI**  
VERBLENDER · RIEMCHEN · PFLASTERKLINKE

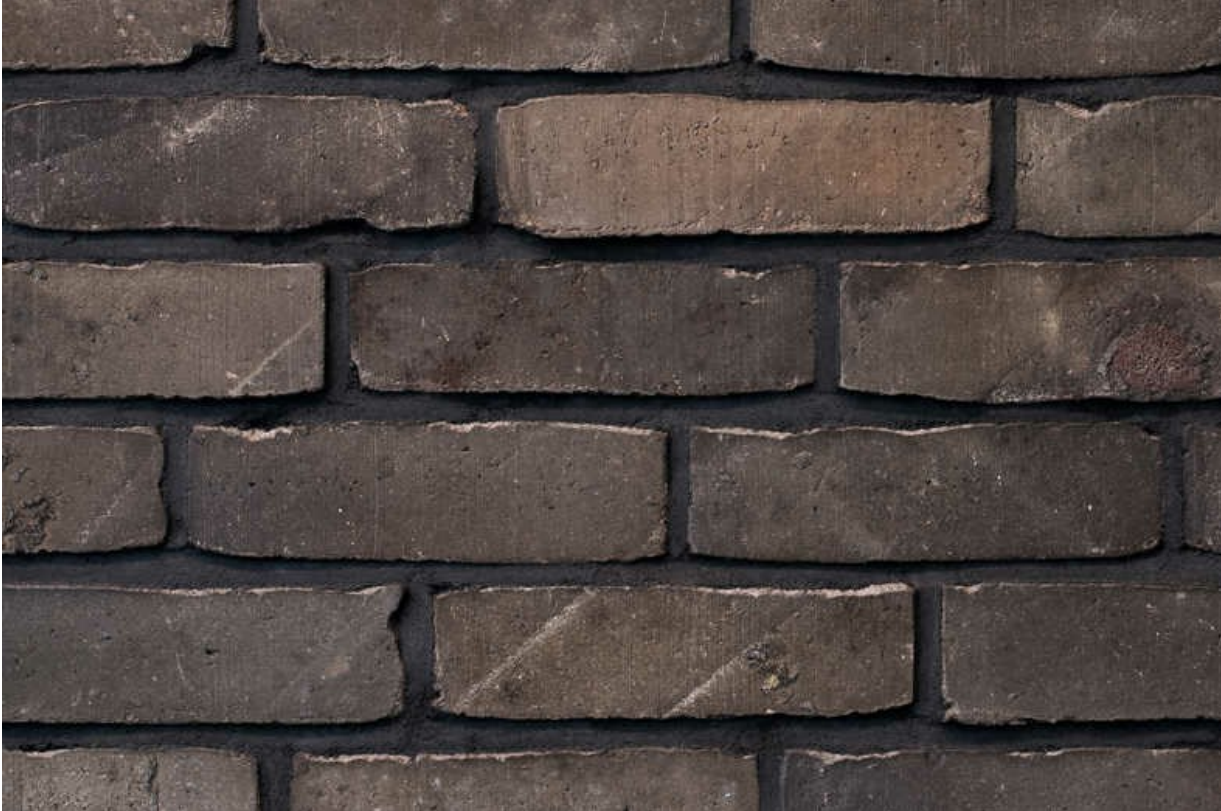
## Produktfoto

Das dekorative Mauerwerk (Innen- und/oder Außenverkleidung) wird mit einem vollen unbesandeten Formbackstein ohne Maserung mit Struktur hochgezogen. Durch die natürliche Reduktion mit Steinkohle und natürlichen Mineralien können einige Verblender ein leicht unregelmäßiges Feldbrandaussehen haben. Einige Sichtseiten des Steins enthalten auch Steinkohlereste und Spuren des manuellen Ansatzes. Die Farbe ist Bordeaux-Braun-Grau in der Masse und stark nuanciert von Grau-Braun bis Schwarz-Braun mit hellen grün-grauen Akzenten.
