N10 Brick V

VANDE MOORTEI
VERBLENDER · RIEMCHEN · PFLASTERKLINKE

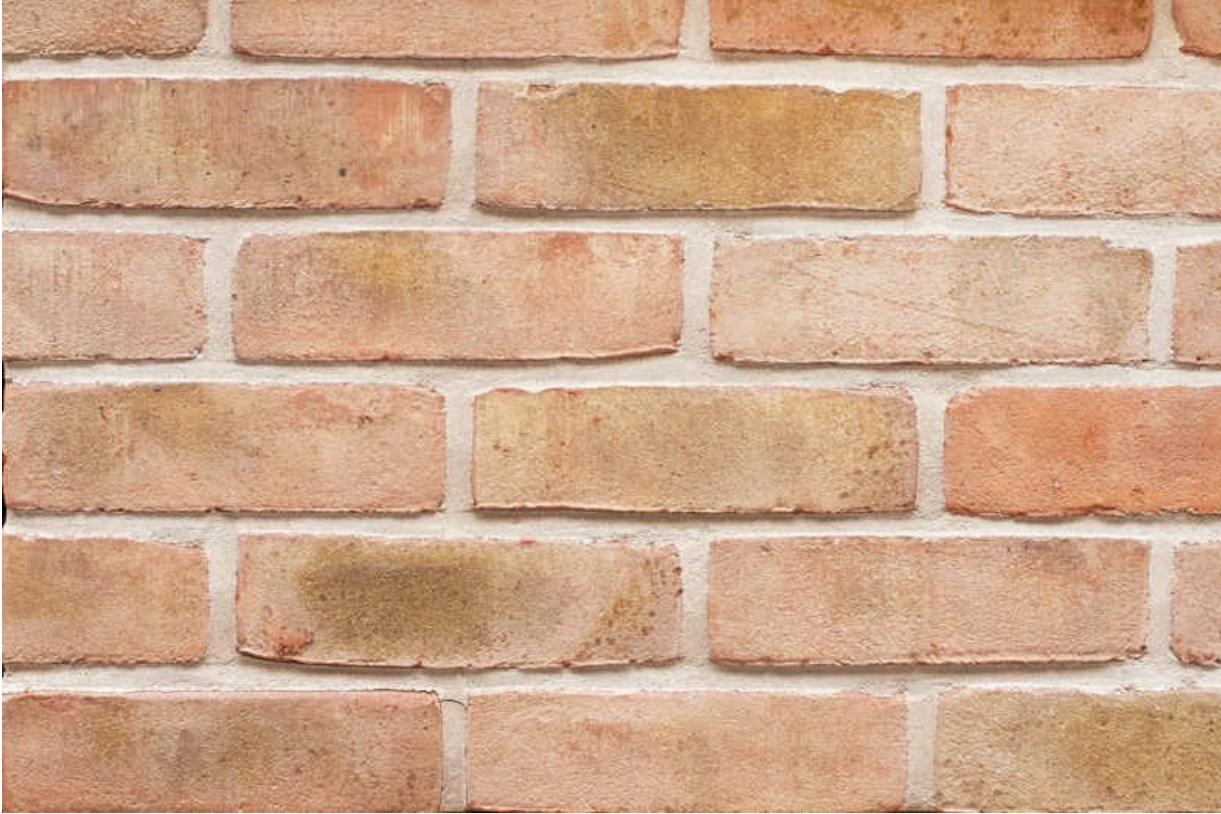
Produktfoto

Das dekorative Mauerwerk (Innen- und/oder Außenverkleidung) wird mit einem vollen unbesandeten Formbackstein ohne Maserung mit Struktur hochgezogen. Durch die natürliche Reduktion mit Steinkohle und natürlichen Mineralien können einige Verblender ein leicht unregelmäßiges Feldbrandaussehen haben. Einige Sichtseiten des Steins enthalten auch Steinkohlereste und Spuren des manuellen Ansatzes. Die Farbe ist zart Orange-Rot in der Masse mit einer unregelmäßigen beige-weißen Oberflächentextur.
