### BESCHAFFENHEIT, ART UND FARBE

# Brick E

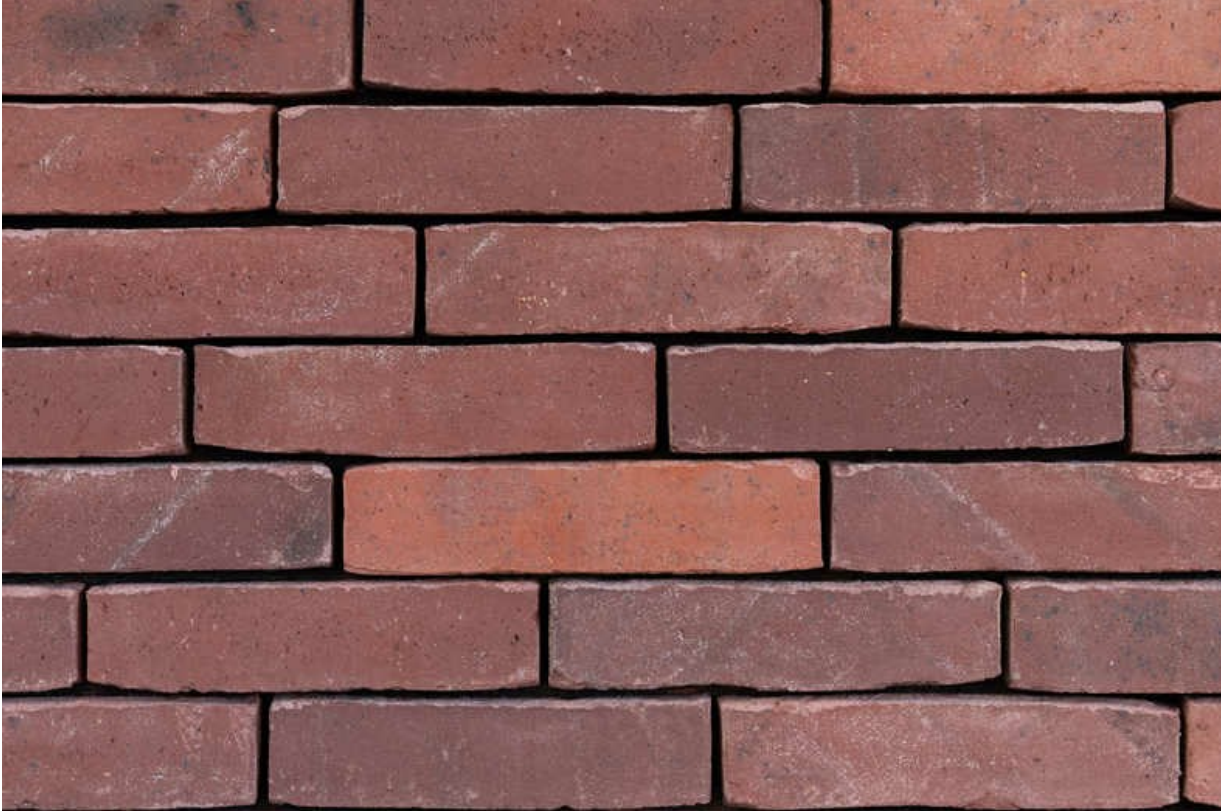
## Produktfoto

Das dekorative Mauerwerk (Innen- und/oder Außenverkleidung) wird mit einem vollen unbesandeten Formbackstein ohne Maserung mit Struktur hochgezogen. Durch die natürliche Reduktion mit Steinkohle und natürlichen Mineralien können einige Verblender ein leicht unregelmäßiges Feldbrandaussehen haben. Einige Sichtseiten des Steins enthalten auch Steinkohlereste und Spuren des manuellen Ansatzes. Die Farbe ist Rot in der Masse und stark nuanciert von Rot, Rot-Braun bis Violett-Blau.

Dieses vollständig natürliche Produkt besteht aus alluvialem Ton aus dem Quartär aus dem Scheldebecken. Der Stein wird in einer unbesandeten Form durch Einbringen eines Klumpens Ton geformt und bei mindestens 1150 °C gebacken. Der Verblender ist ein voller Formbackstein mit einer geringen Struktur. Er ist frei von Kalk und anderen Einschlüssen und weist mindestens einen Läufer und einen Kopf auf, die frei von Rissen oder anderen äußeren Merkmalen sind, die das allgemeine Erscheinungsbild des Mauerwerks beeinträchtigen.
