BESCHAFFENHEIT, ART UND FARBE

TECHNISCHE MERKMALE

Brick H

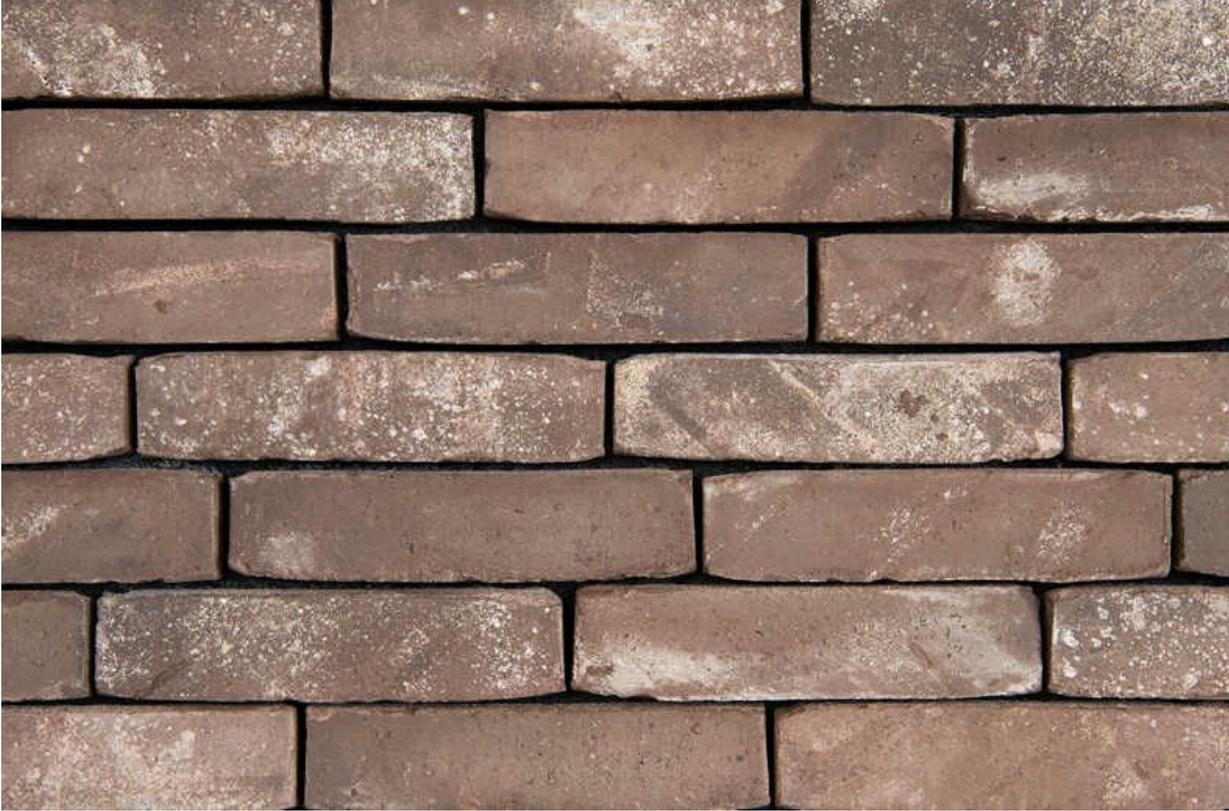
Produktfoto

Das dekorative Mauerwerk (Innen- und/oder Außenverkleidung) wird mit einem vollen unbesandeten Formbackstein ohne Maserung mit Struktur hochgezogen. Durch die natürliche Reduktion mit Steinkohle und natürlichen Mineralien können einige Verblender ein leicht unregelmäßiges Feldbrandaussehen haben. Einige Sichtseiten des Steins enthalten auch Steinkohlereste und Spuren des manuellen Ansatzes. Rotbraunes ökologisches Waalformat mit kalkweißen Akzenten
